EFEK STRUTKUR GEOLOGI PATAHAN PADA HIGH-WALL TAMBANG BATUBARA DAN EVALUASI LONGSOR BERDASARKAN KECEPATAN PERPINDAHAN DI DAERAH BENGALON KECAMATAN KUTAI TIMUR PROVINSI KALIMANTAN TIMUR

STRUCTURAL GEOLOGY FAULT EFFECT ON HIGHWALL COAL MINING AND FAILURE EVALUATION BASED ON VELOCITY DATA AT BENGALON, EAST-KUTAI DISTRICT, EAST KALIMANTAN PROVINCE

Muh Arif Idhan^{1*}, Gina Audina Alhabsyi^{2*}, Muhammad Ikbal^{3*}

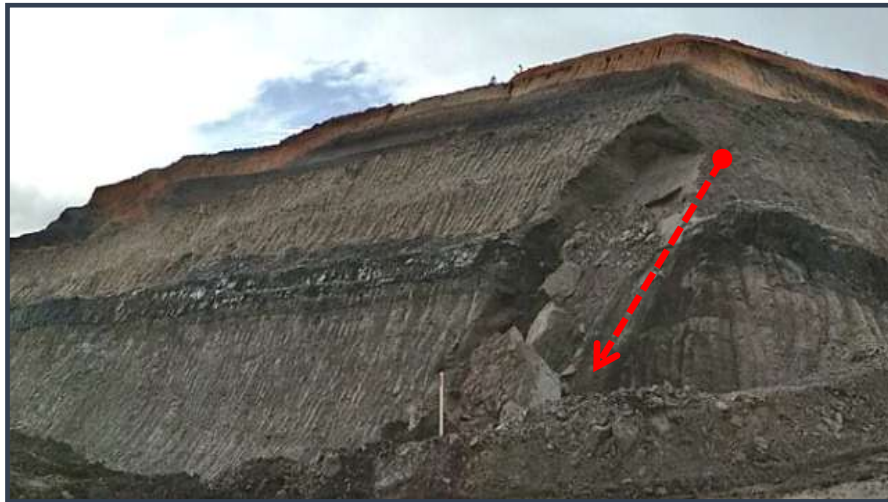
Identifikasi awal pada area longsor lokal di lapangan tanggal 05 Agustus 2019 pukul 08:48 wita dijumpai hadirnya patahan *minor* pada sisi dinding *high-wall* dengan lebar 3 – 8 cm dan panjang ± 25 m yang dapat dilihat pada Gambar 2. Dari pemodelan geologi yang ada, patahan ini terbentuk pada kelurusan bidang struktur geologi yang ada. Gambar 3 menunjukkan bahwa evaluasi model patahan yang ada tidak masuk dalam permodelan geologi sebelumnya. Hadirnya patahan ini adalah sebagai suatu indikasi akan terjadinya longsor di karenakan patahan ini sejajar dengan bidang lemah batuan. Indikasi struktur patahan minor dijumpai di lapangan setelah adanya aktivitas penambangan dan longsor pada elevasi RL +30 dan di dapatkan kedudukan bidang patahan dengan *strike* N 246° E, *dip* 48° dan *Pitch* 85°.

Gambar 2. Indikasi bidang patahan pada longsor lokal (*Minor*) High-wall (Pra-Longsor)

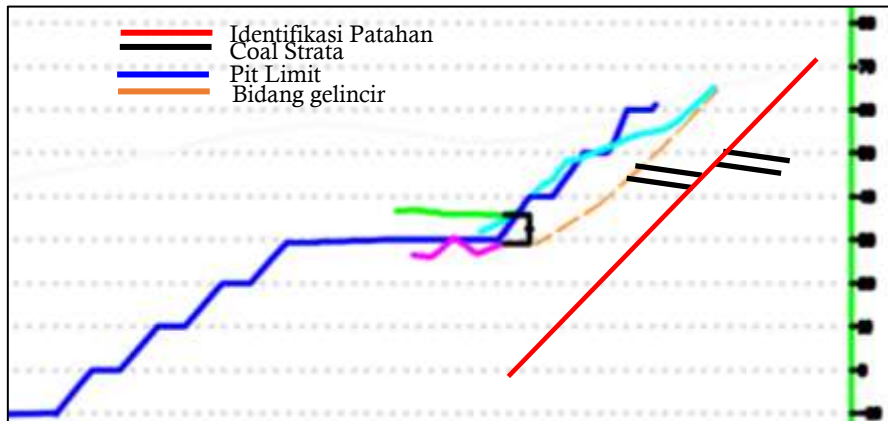
Gambar 3. Evaluasi Model patahan yang tidak terdeteksi di model geologi

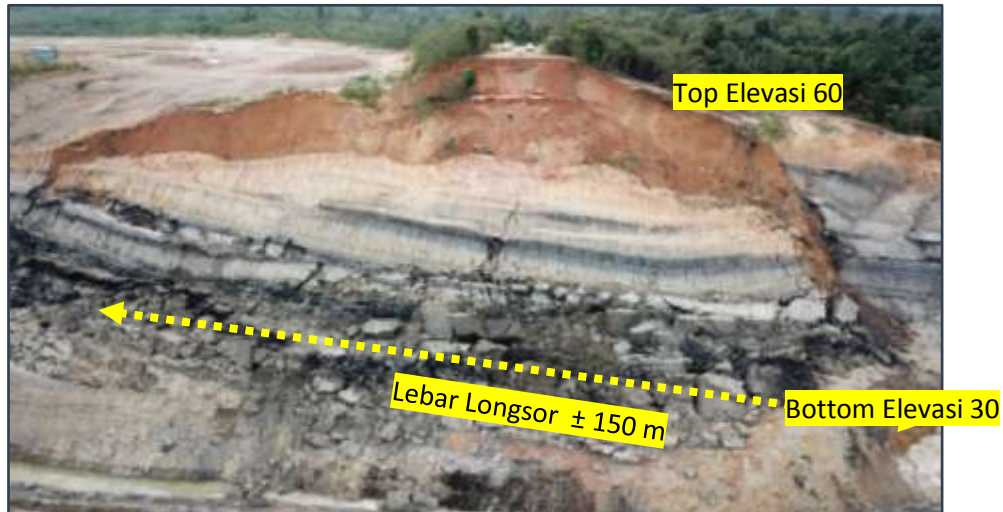
Identifikasi jenis batuan dari material longsor didapatkan dari pengamatan secara fisik dengan pemetaan geologi permukaan skala kecil. Gambar 4 memperlihatkan *body* longsor *Highwall* dan kombinasi batuan penyusunnya dengan lebar 150meter dan tinggi 30 meter. Berdasarkan jenis batuan secara umum dari hasil pemetaan geologi dari dinding yang telah longsor terdiri dari:

- a. Batupasir (*Sandstone*) : secara umum *insitu strength low - medium*, beberapa *medium to stabil* jika pada area tersebut tidak terdapat struktur geologi.

high, ukuran butiran *fine - medium grained*, *joint planar to wavy*.

- b. Batulempung (*claystone*): secara umum *insitu strength very low - low*, beberapa area *medium strength*,
- c. *Laminated shaley siltstone* :*insitu strength very low - low*, terdapat inklusi karbon. Umumnya sebagai *floor seam* batubara.
- d. *Seam* batubara. Hitam pecahan *medium - widely*, *insitu strength low - medium*. *Claystones* dan *Sandstone* dianggap sangat

Gambar 4. body longsor High-Wall dengan kombinasi jenis batuan penyusun.

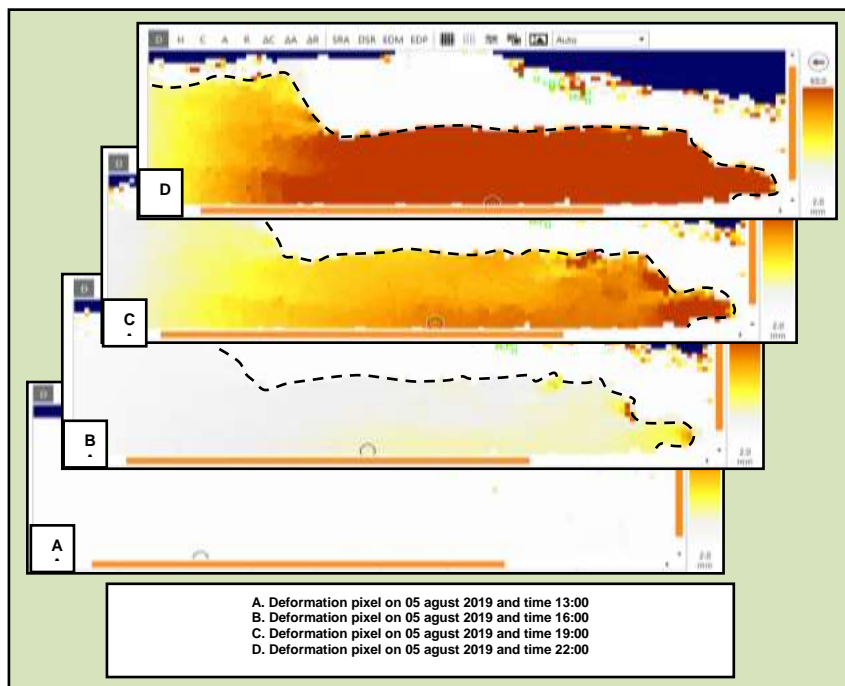
secara *continue* menunjukkan adanya perubahan *deformation* pada tanggal 5 Agustus 2019 yang menyebabkan terjadinya longsor seperti yang dapat dilihat pada Gambar 5.

Gambar 5. Perubahan Pixel deformasi perubahan setiap 3 jam. 5th Agustus 2019.

Hasil perubahan pixel deformation yang awalnya tidak terjadi deformation (A) dengan ditunjukkan warna putih dan mengalami *deformation*

yang ditunjukkan perubahan warna ke yang lebih signifikan yaitu *orange* (B,C,D). Perubahan rona deformation ini tentunya menghasilkan grafik yang berbeda pula, sehingga fokus perubahan nilai

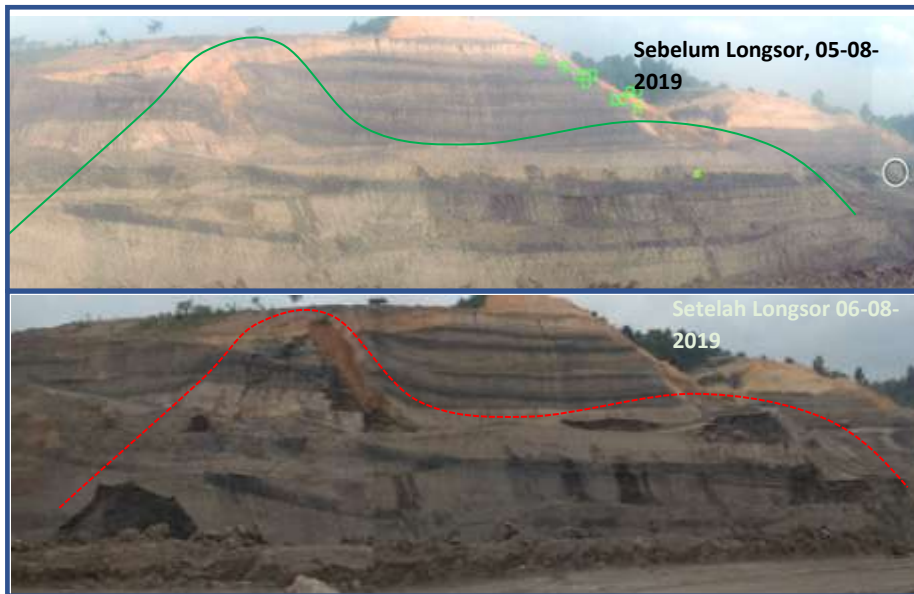
grafik yang dihasilkan oleh deformation akan menunjukkan kapan saat terjadinya longsor. Gambar 6 memperlihatkan perubahan foto hasil SSR

sebelum dan setelah longsor *Highwall Block 6 Pit 71N*.

Gambar 6. Perubahan hasil foto SSR sebelum dan setelah longsor.

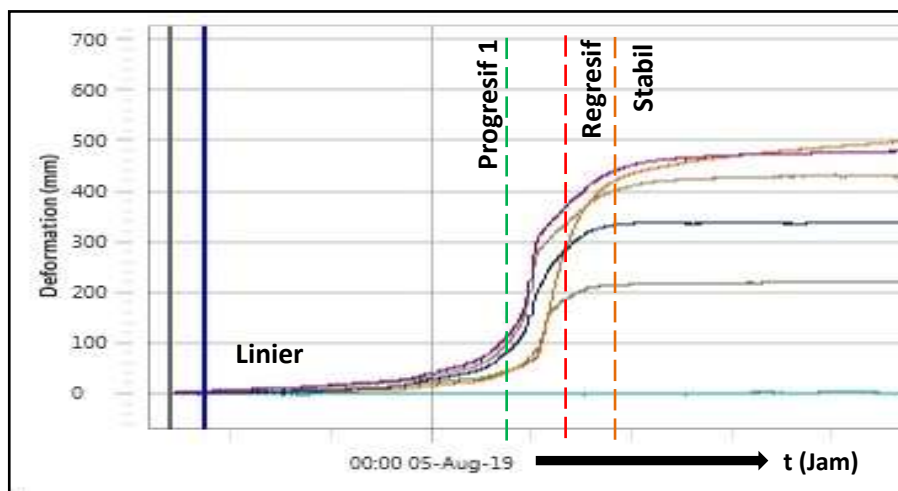
Grafik deformation yang dihasilkan berdasarkan *monitoring slope stability radar* (SSR) menunjukkan bahwa pergerakan awal terjadinya longsor tersebut terjadi pada tanggal 05 Agustus 2019 pukul 13:01 wita hingga tanggal 06 Agustus 2019 pukul 14:04 wita (Gambar 6). Nilai *deformation* yang dihasilkan minimum yaitu 70.975 mm dan

maximum yang dihasilkan 410.183 mm, peningkatan nilai *deformation* selama kurang lebih dalam waktu 25 jam yaitu 339.21 mm dan apabila dirata-ratakan berdasarkan nilai *deformation* dan lama waktu kejadian maka nilai pergerakan yang didapatkan ialah 13.568 mm/jam. Grafik perubahan deformasi data SSR dapat dilihat pada Gambar 7.

Gambar 7. Grafik perubahan deformasi data SSR, *J-Curve* sebagai kurva longsor.
